TRAUMATOLOGÍA

DESCRIPCIÓN DE LA IMAGEN RADIOLÓGICA DEL EFECTO LIMPIA-PARABRISAS EN TRES CASOS CLÍNICOS FIJADOS CON CLAVOS CERROJADOS

I. Durall, M.C. Diaz-Bertrana, J.L. Puchol, J. Franch, P. LaFuente, J.M. Castelax.

Unidad de Cirugía. Facultad Veterinaria UAB.

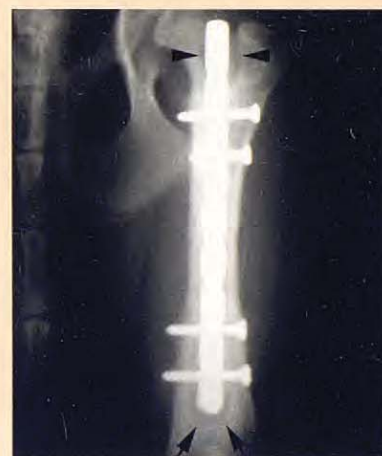
En un perro mestizo de 5 meses y 20 kg de peso que presentó una fractura de fémur y se fijó con un clavo cerrojado se observó a los dos meses un área radiolúcida distalmente a la punta del clavo. En un perro Boxer de 1 año de edad y 35 kg de peso que presentó una fractura de fémur, se detectó un área radiolúcida en la punta distal del clavo que, posteriormente, desapareció en el control radiológico efectuado dos meses después. En un gato de 6 meses de edad y 3 kg de peso que presentó una fractura de fémur y fue fijada con un clavo cerrojado se detectó una zona radiolúcida en la punta distal del clavo a las 4 semanas de evolución.

La lesión radiológica denominada efecto limpiaparabrisas es una lesión radiolúcida, en forma de cavidad, localizada en la punta distal de los implantes y que fue descrita por primera vez en medicina humana en la punta de los tornillos canulados que se empleaban en la fijación de deslizamientos de las epífisis de la cabeza del fémur en los adolescentes. En algunos casos se resuelve espontáneamente, y en otros no. Recientemente también se ha descrito en medicina humana, en el tratamiento de una fractura femoral en un paciente de 225 kg al cual se le aplicó el clavo cerrojado de Schneider el cual produjo una cavidad distalmente al clavo que se solventó haciendo un injerto del peroné.
